Asesmen Stabilitas Geoteknik dan Rekomendasi Perbaikan Tanah dengan *Soil Grouting* dan *Drainage Tunnels* (Studi Kasus: Pergeseran Dinding Penahan Tanah Pondasi Tower Transmisi)

Heri Khoeri¹, Wisnu Isvara², Roberto Pradana³

¹PT. Hesa Laras Cemerlang, <https://hesa.co.id>

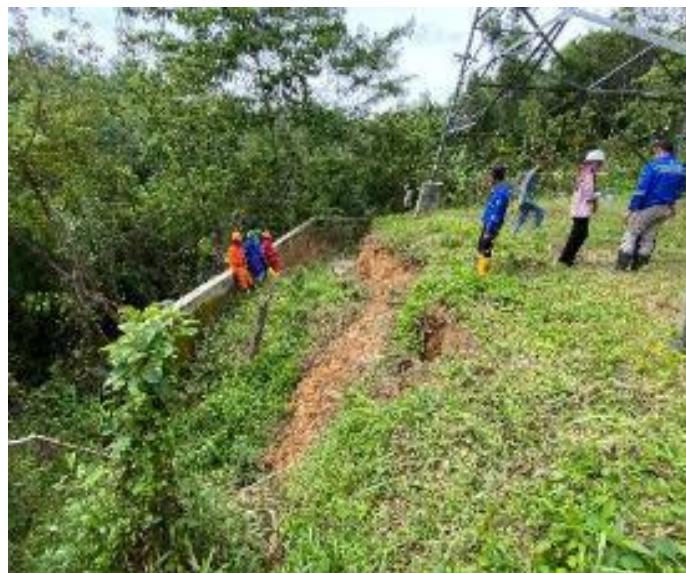
Adanya temuan pergeseran dinding penahan tanah pada awal tahun 2023 di salah satu lokasi tower transmisi DD6+12 (Gambar 1.1), dikhawatirkan akan mengganggu stabilitas tower yang dapat mengakibatkan kegagalan struktur tower.

Gambar 1.2 Kondisi Dinding Penahan Tanah yang Mengalami Pergeseran

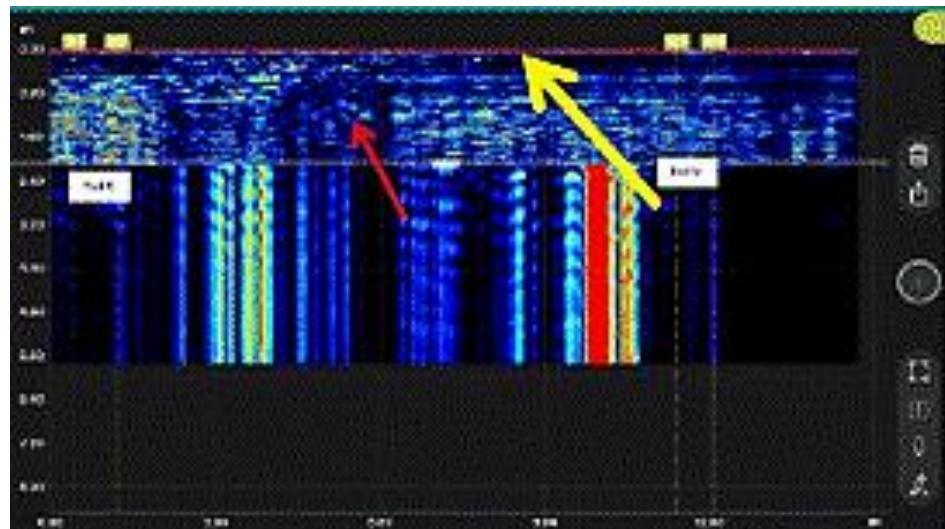
Gambar 3.1 Radiogram Scan Pedestal C ke Pedestal B

Hasil scan *GPR* mendeteksi adanya rongga yang terisi air di kedalaman 0-1 m pada jarak 3 m dari pedestal C (Panah Kuning Gambar 3.1) dan di kedalaman 1-3 m di area Pedestal C (Panah merah Gambar 3.2).

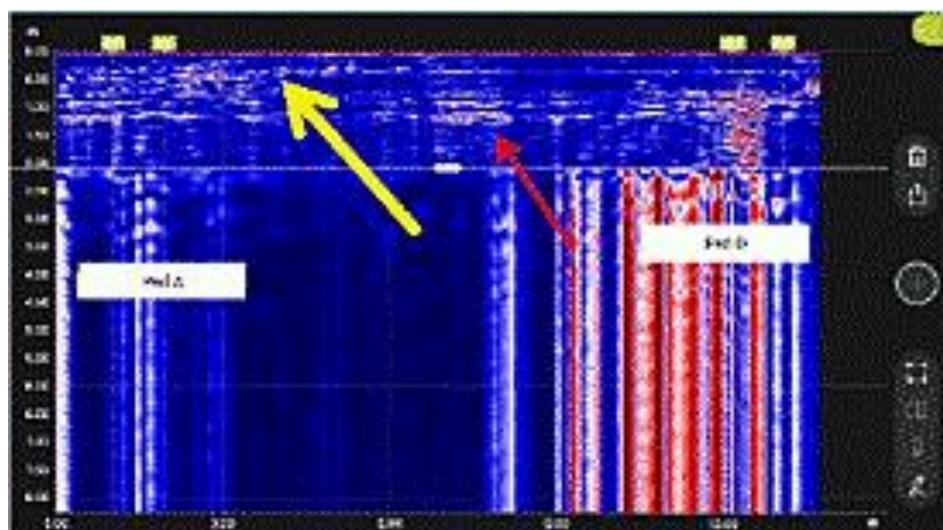
Gambar 3.2 Radiogram Scan Pedestal A ke Pedestal D

Teridentifikasi adanya indikasi rongga yang terisi air di kedalaman 0-1 m dekat Pedestal A (Panah Kuning Gambar 3.2) dan kedalaman 1-3 m di area Pedestal D (Panah Merah Gambar 3.2). Hasil analisa data radiogram menunjukkan dimensi pondasi Tower DD6+12 berbeda dengan as built drawing dan adanya indikasi kantung (Gambar 3.3).

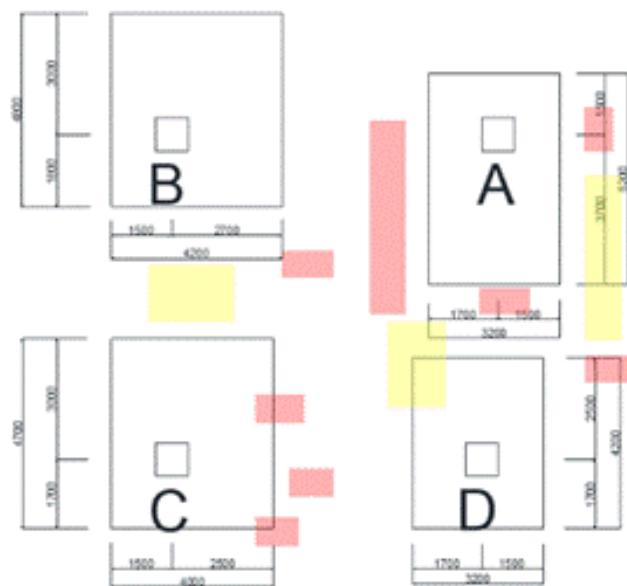
Gambar 3.3 Dimensi Pondasi Hasil Interpretasi Radiogram Scan Pedestal A ke Pedestal D dan Indikasi Adanya Kantung Air

Warna merah pada Gambar 3.3, mengindikasikan *possible water channeling* di kedalaman 0-1 m, dan warna kuning mengindikasikan tanah sangat lunak di kedalaman 1-3 m. Untuk mendapatkan hasil yang komprehensif, maka dilakukan perbandingan center point dari kaki tower hingga puncak tower. Jika menunjukkan kecenderungan kemiringan ke arah yang sama, maka dapat disimpulkan bahwa objek yang diukur miring. Hasil analisa pengukuran ditemukan perbedaan posisi *centre point* pada kaki tower (elv. +0,00), bagian tengah tower (elv. +21,00 m) dan centre point puncak tower (elv. +41,50). Deviasi *centre point* atas bergeser sebesar ± 20 cm kearah selatan dan ± 7 cm kearah barat.

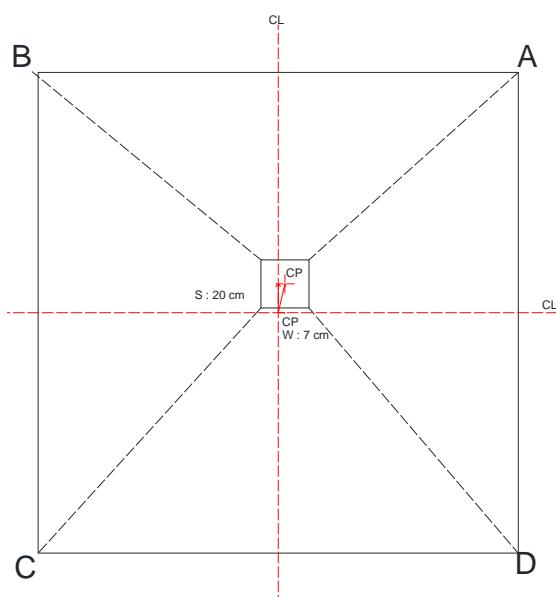
Gambar 3.4 Hasil Verticaity

Deviasi Centre Point bisa juga diukur dengan menggunakan metode Plumb-Bob dengan menempatkan unting- unting pada Centre Point Atas Tower dan menarik garis diagonal pada Sumbu BD dan AC. Jarak unting unting dan garis sumbu BD akan didapat 20,3 cm, sementara jarak unting dengan garis sumbu AC sebesar 7,8 cm.

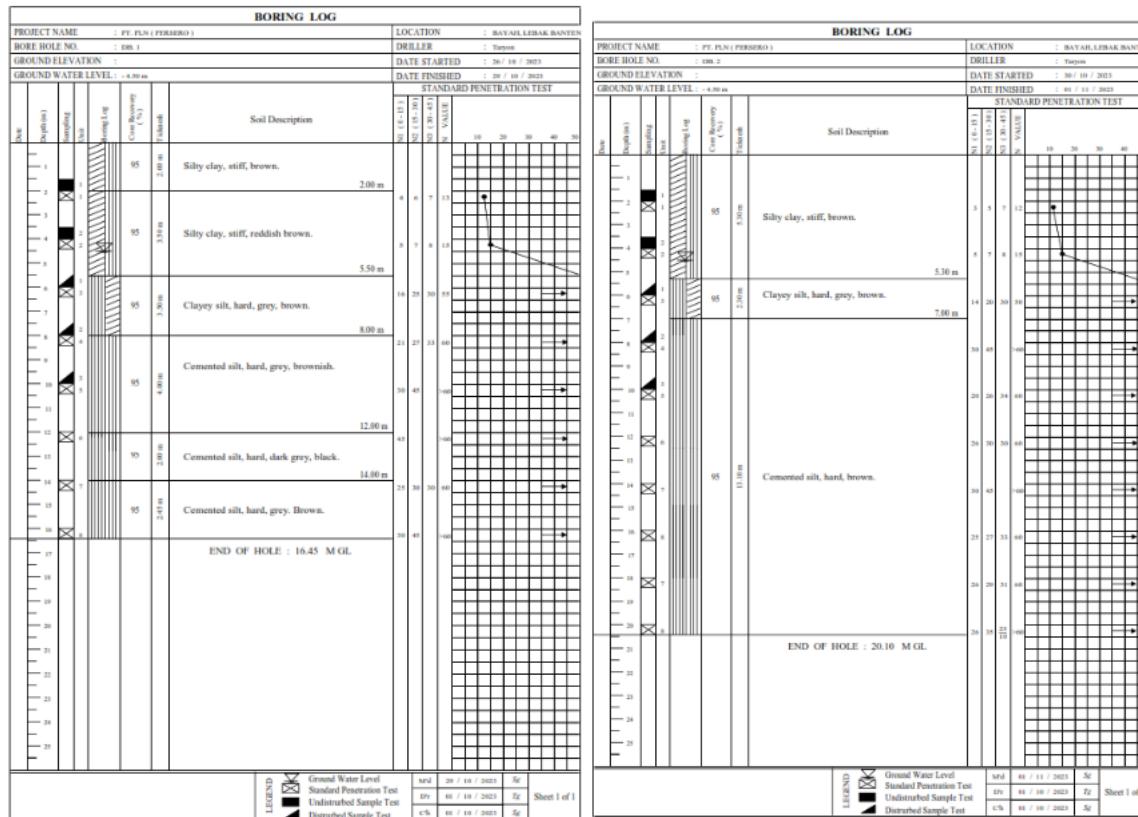
Gambar 3.5 Grafik Bore Hole DB-1 (Kiri) dan DB-2 (Kanan)

Berdasarkan hasil dari penyelidikan tanah diketahui muka air tanah di kedalaman -4,5 dengan deskripsi tanah seperti Tabel 3.1.

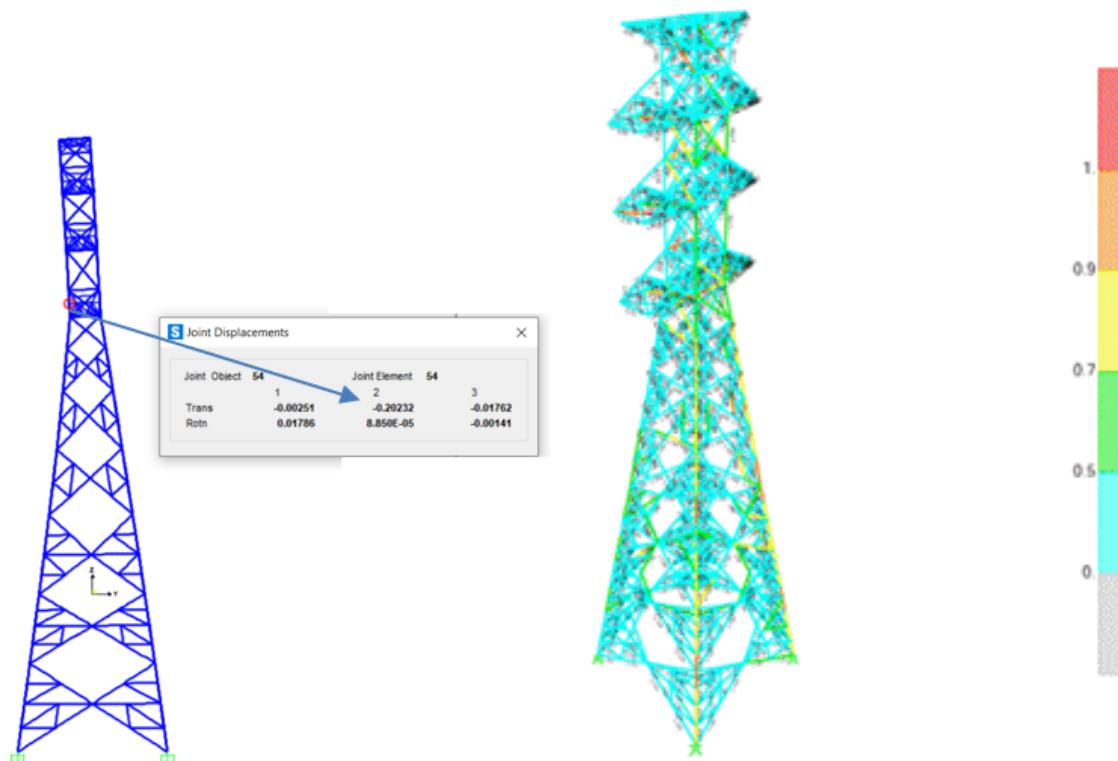
Tower DD6+12 m dengan kondisi terdeformasi sesuai dengan hasil *verticallity*, dianalisis dengan pembebanan yang merepresentasikan defleksi yang terjadi sesuai dengan hasil *verticallity* seperti pada Gambar 3.6 (kiri).

Gambar 3.6 Struktur Tower DD6 + 12 m, dengan defleksi 20 cm (kiri) dan Stress ratio Tower T.129 DD6 + 12 m (kanan)

Rasio tegangan (*Demand/Capacity Ratio*) seperti yang ditunjukkan pada Gambar 3.6 (kanan). Dari hasil analisis dengan kondisi kemiringan tower sesuai dengan kondisi aktual menunjukkan bahwa ratio tegangan pada beberapa elemen tower sudah mendekati 1 (SF=1,5). Jika tidak segera dilakukan penanganan dan pergerakan

masih terjadi maka SF akan menjadi kurang dari 1,5 dan berpotensi akan mengalami kegagalan jika $SF < 1$.

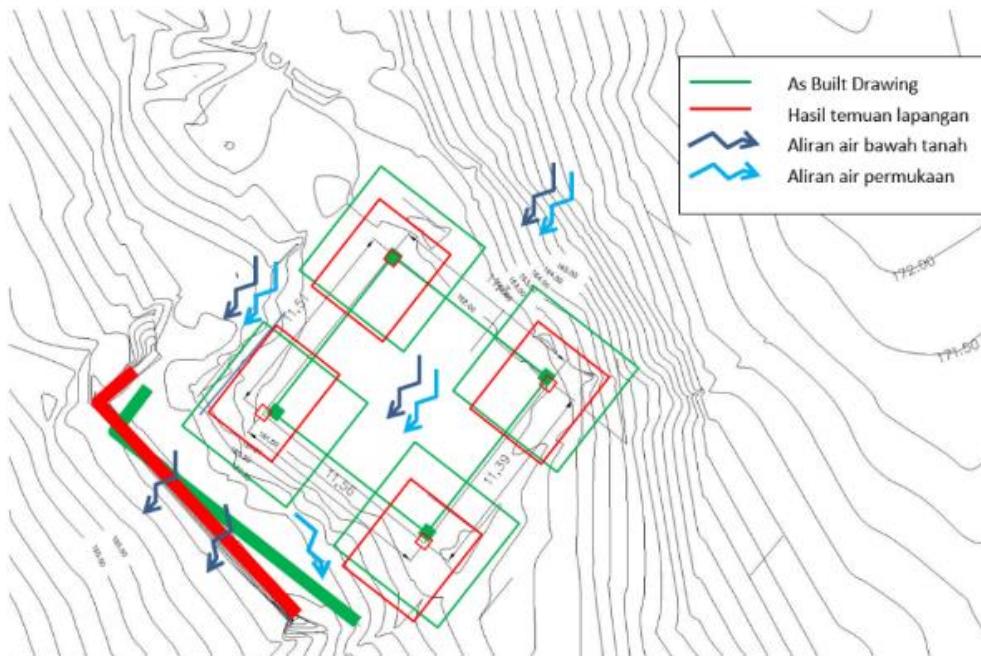
Gambar 3.7 Ilustrasi *As Built Drawing* Dibandingkan dengan Hasil Investigasi Lapangan

Berdasarkan kajian data sekunder, hasil investigasi lapangan, hasil pemodelan dan analisis, proses terjadinya pergerakan tanah, dinding penahan tanah, pondasi tower serta kemiringan pad tower diidentifikasi seperti dalam Gambar 3.7.

Ketika curah hujan tinggi, maka muka air tanah akan naik sampai ke permukaan. Hal ini mengakibatkan tanah di belakang dinding penahan tanah tergerus. Berdasarkan *scan GPR* kondisi di bawah permukaan tanah diindikasikan terdapat rongga dan air, di bawah area pondasi tower. Pada kondisi ini DPT mendapatkan tambahan beban dari tekanan air tanah. Dengan ketinggian dinding penahan tanah 4 m, dan tekanan tanah pasif di depan DPT juga sudah terkikis, maka beban tambahan akibat air pada bagian bawah DPT bisa mencapai 4 ton/m'. Tergerusnya tanah pada sisi luar DPT mengurangi tekanan tanah pasif. Aliran air tanah permukaan yang tertahan oleh DPT menggerus tanah timbunan di sisi dalam DPT yang mengurangi *counter weight* akibatnya stabilitas guling dan geser berkurang. Kondisi-kondisi ini yang menyebabkan DPT bergeser. Dibuktikan dengan analisis geoteknik yang menunjukkan pada kondisi tersebut *safety factor* menjadi $1,088 < 1,5$ (Gambar 3.9), dengan pergeseran antara 50 cm sd 100 cm, seperti hasil temuan lapangan yang diilustrasikan pada Gambar 3.7.

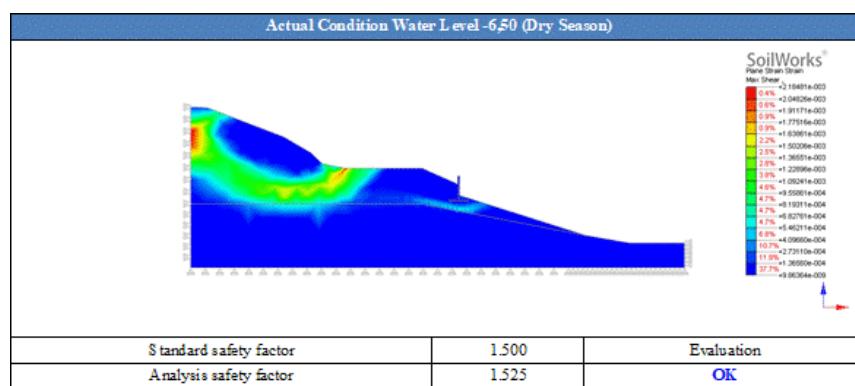
Hasil analisis geoteknik dengan kondisi muka air tanah normal (pada saat musim kemarau) dimana muka air tanah berada pada -6.50 m di bawah permukaan tanah menunjukkan *safety factor* (SF) untuk stabilitas lereng tersebut adalah 1.525 ($SF_{min} > 1,50$). Seperti ditunjukkan pada Gambar 3.8.

Gambar 3.8 Hasil Analisis MIDAS dengan Kondisi Eksisting Ketika Muka Air Tanah pada Kondisi Normal

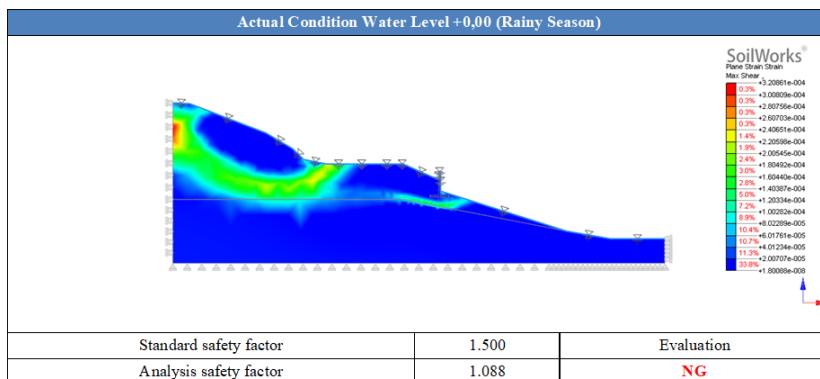
Gambar 3.9 Hasil Analisis MIDAS dengan Kondisi Eksisting Ketika Muka Air Tanah Naik Sampai Permukaan

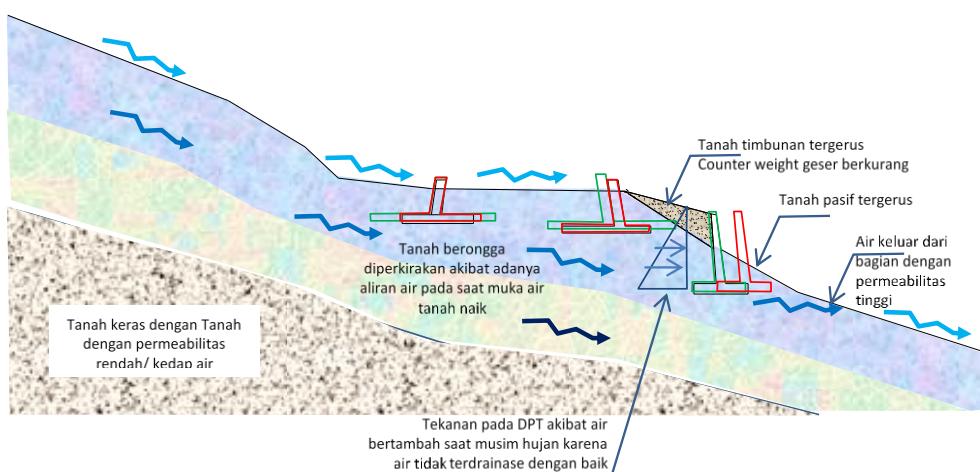
Gambar 3.10 Ilustrasi Penyebab Terjadinya Pergeseran DPT dan Pondasi Tower

Akibat tergerusnya tanah permukaan dan adanya rongga bawah tanah di bawah pondasi tower mengakibatkan daya dukung pondasi telapak berkurang seperti ilustrasi pada Gambar 3.10. Hal ini mengakibatkan penurunan tanah sebesar 16 cm

dan pergeseran sebesar 11 cm. Hasil analisis geoteknik menunjukkan pemberian atas hipotesa tersebut. Walaupun daya dukung tanah masih dalam batas yang diijinkan, namun jika kondisi ini masih belum stabil, tentunya akan terus mengurangi *safety factor* dan membahayakan kondisi tower.

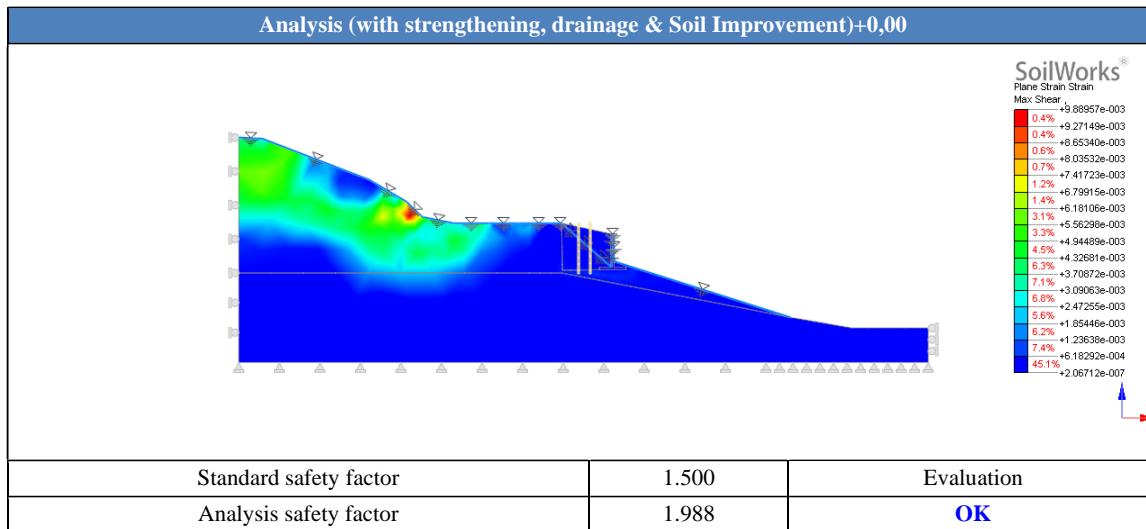
Gambar 3.12 Hasil Analisis MIDAS dengan Perbaikan Mengembalikan Timbunan Tanah antara DPT dan Tower dengan Timbunan Pilihan, Pemasangan *Wheep Hole* pada DPT dan *Secant Pile* di Sisi Depan DPT

Solusi alternatif sebagai proteksi tambahan yang dapat mengurangi potensi infiltrasi air yang menggerus bagian bawah pondasi dan menambah beban lateral akibat tidak berfungsi *wheel hole* adalah dengan menambahkan *drainage tunnels* lebih naik ke arah hulu. Potongan melintang rekomendasi perbaikan seperti diberikan pada Gambar 3.11. Dengan melakukan rekomendasi perbaikan yang diusulkan, maka berdasarkan analisis geoteknik (Gambar 3.12), *safety factor*-nya menjadi 1,988 ($SF_{min}=1,50$).
