Penilaian Ketidakrataan Jalan Dengan Alat Ukur NAASRA Pada Ruas Jalan Bulu – Batas Kota Tuban, Kabupaten Tuban, Jawa Timur

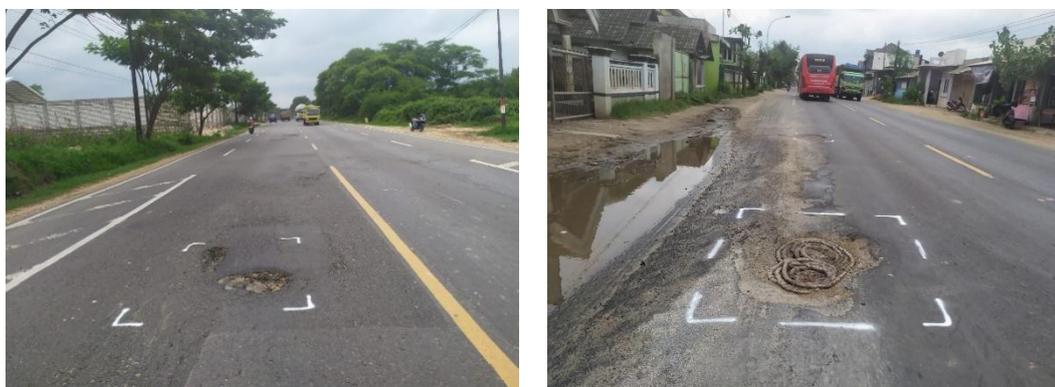
Dokumentasi lapangan dilakukan untuk memverivikasi dan memvalidasi hasil perhitungan dengan kondisi dilapangan. Data diperoleh berdasarkan survei langsung kondisi jalan dengan menggunakan alat *Rougness Meter* yang memberi gambaran tentang ketidakrataan permukaan perkerasan jalan dan dibagi tiap segmen dengan panjang 100 meter. Sehingga jumlah segmen jalan yang harus diamati adalah 435 segmen untuk kedua arah. Tujuan dari pembagian segmen ini adalah untuk memudahkan dalam mengidentifikasi jenis kerusakan. Untuk menggambarkan kondisi bagian bagian jalan pada ruas jalan Bulu – Batas Kota Tuban, maka dilakukan pembobotan dengan cara menjumlahkan Panjang jalan yang baik, sedang, rusak ringan dan rusak berat. Berikut gambaran beberapa kerusakan jalan pada ruas jalan Bulu – Batas Kota Tuban, Kabupaten Tuban Provinsi Jawa Timur.

Gambar 2 Kerusakan Jalan
(Sumber : Hasil Survei)

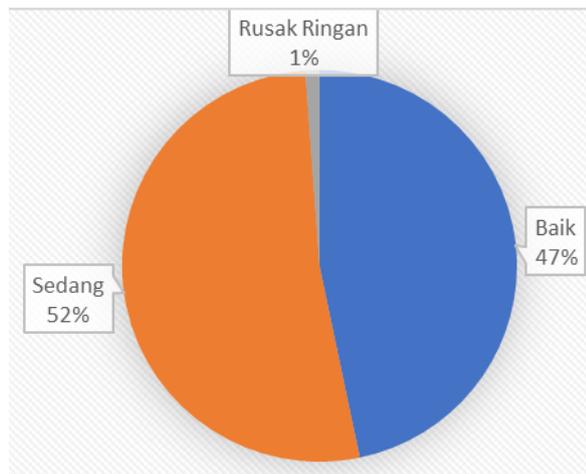
$$\begin{aligned} \text{Jalan kondisi baik} &= \frac{20,30}{43,443} \times 100 = 46,73 \% \\ \text{Jalan kondisi sedang} &= \frac{22,643}{43,443} \times 100 = 52,12\% \\ \text{Jalan kondisi rusak ringan} &= \frac{0,50}{43,443} \times 100 = 1,15\% \end{aligned}$$

Prosentase kondisi jalan berdasarkan ketidakrataan perkerasan dari alat NAASRA pada ruas jalan Bulu – Batas Kota Tuban, Kabupaten Tuban, Jawa Timur disampaikan pada gambar diagram dibawah ini.

Gambar 3 Kondisi Ketidakrataan Jalan

Evaluasi tingkat kerataan jalan berdasarkan nilai IRI dapat dilakukan pemeliharaan rutin, rehabilitasi mayor, rehabilitasi minor dan rekonstruksi. Secara umum dari hasil yang diperoleh adalah kondisi sedang berdasarkan prosentase nilai tertinggi. Sehingga jenis penanganan yang tepat adalah pemeliharaan rutin dan preventative untuk kondisi jalan baik atau sedang, sedangkan rehabilitasi minor untuk kondisi jalan rusak ringan. Solusi penanganan jalan berdasarkan hasil pembobotan kondisi jalan pada kedua arah. Jalan dengan kondisi jalan baik
