Strategi dan Arahan Pengembangan Infrastruktur Objek Wisata untuk Meningkatkan Daya Tarik dan Keberlanjutan Pantai Kampe

^{1,2,3}Fakultas Teknik, Universitas Jember, Jember

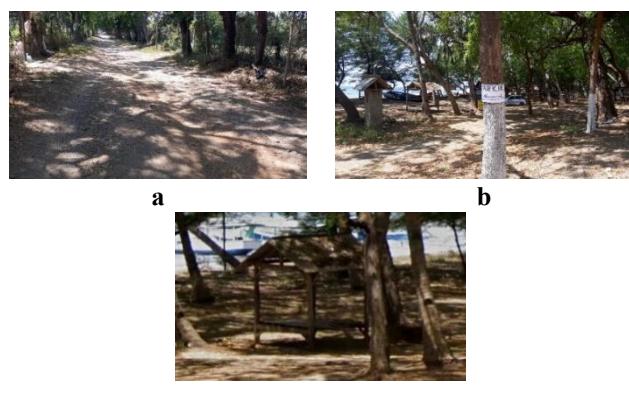
Berdasarkan Rencana Induk Pembangunan Kepariwisataan Kabupaten Banyuwangi, Pantai Kampe belum tersedia fasilitas pendukung untuk kegiatan wisata (Pemkab, 2012). Jaringan jalan untuk menuju Pantai Kampe masih berupa tanah dan bebatuan sehingga dapat mempersulit akses untuk masuk ke tempat wisata. Aksesibilitas merupakan salah satu bagian penting dalam mendukung pergerakan kegiatan yang dilakukan. Tempat sampah yang terdapat di Pantai Kampe juga memiliki kondisi yang kurang baik dan pada beberapa titik belum memiliki tempat sampah sehingga terdapat sampah yang berserakan dan mengurangi keindahan alam yang terdapat pada Pantai Kampe. Berdasarkan kondisi eksisting, Pantai Kampe belum memiliki tempat parkir khusus dan pos pelayanan untuk mendukung kegiatan di tempat wisata.

Gambar 1 a) Jaringan Jalan; b) Tempat Parkir; c) Gazebo

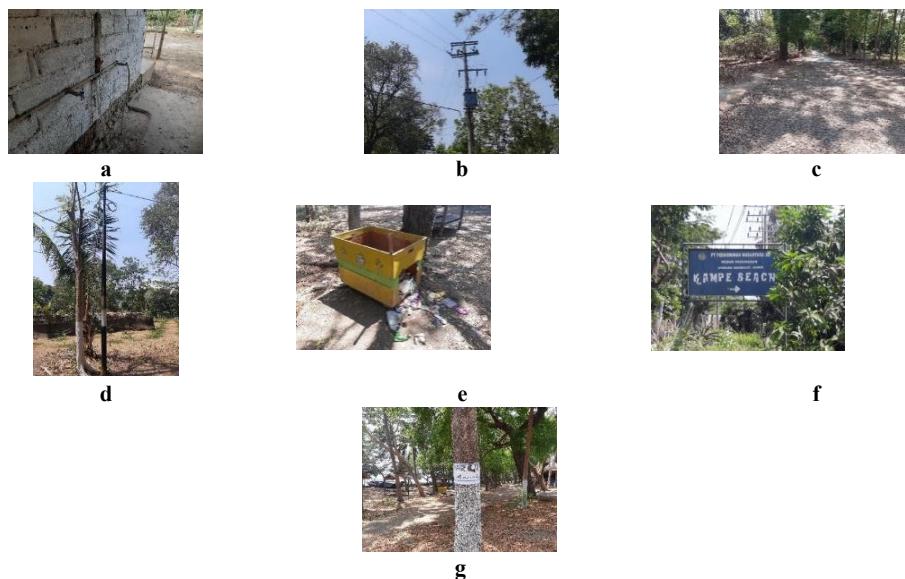
Air bersih pada Pantai Kampe bersumber dari sumur bor. Kondisi air bersih berdasarkan kondisi eksisting memiliki kualitas yang cukup baik. Air bersih

Jaringan listrik yang terdapat pada Pantai Kampe sudah tersebar secara merata. Hal tersebut dapat dilihat pada setiap warung yang terdapat pantai Kampe telah menggunakan listrik untuk memenuhi kebutuhannya. Selain itu, terdapat beberapa titik yang sudah tersedia penerangan.

Pantai Kampe memiliki tempat sampah yang tidak tersebar secara merata dan memiliki kondisi yang buruk. Selain itu, pada sekitar kawasan Pantai Kampe terdapat sampah yang berserakan sehingga dapat mengurangi keindahan pantai tersebut.

Jalan memiliki peran penting untuk mendukung pergerakan masyarakat. Kondisi jalan yang baik dapat mempengaruhi mobilitas masyarakat. Berdasarkan kondisi eksisting, kondisi jalan menuju Pantai Kampe memiliki kondisi yang buruk dengan perkerasan berupa tanah dan bebatuan sehingga pengunjung mengalami kesulitan untuk menjangkau Pantai Kampe.

Tempat parkir merupakan lokasi khusus yang disediakan untuk memarkirkan kendaraan. Tempat parkir memiliki peran penting untuk setiap kawasan supaya kendaraan dapat tertata dengan rapi dan tidak mengganggu jalan yang disediakan untuk masyarakat. Pantai Kampe memiliki tanda tempat parkir tetapi belum memiliki lokasi khusus yang digunakan sebagai tempat parkir untuk pengguna kendaraan sehingga pengunjung memarkirkan kendaraannya di sembarang tempat.

Gambar 3 a) Air Bersih; b) Jaringan Listrik; c) Jaringan Jalan; d) Telekomunikasi; e) Persampahan; f) Petunjuk Parkir

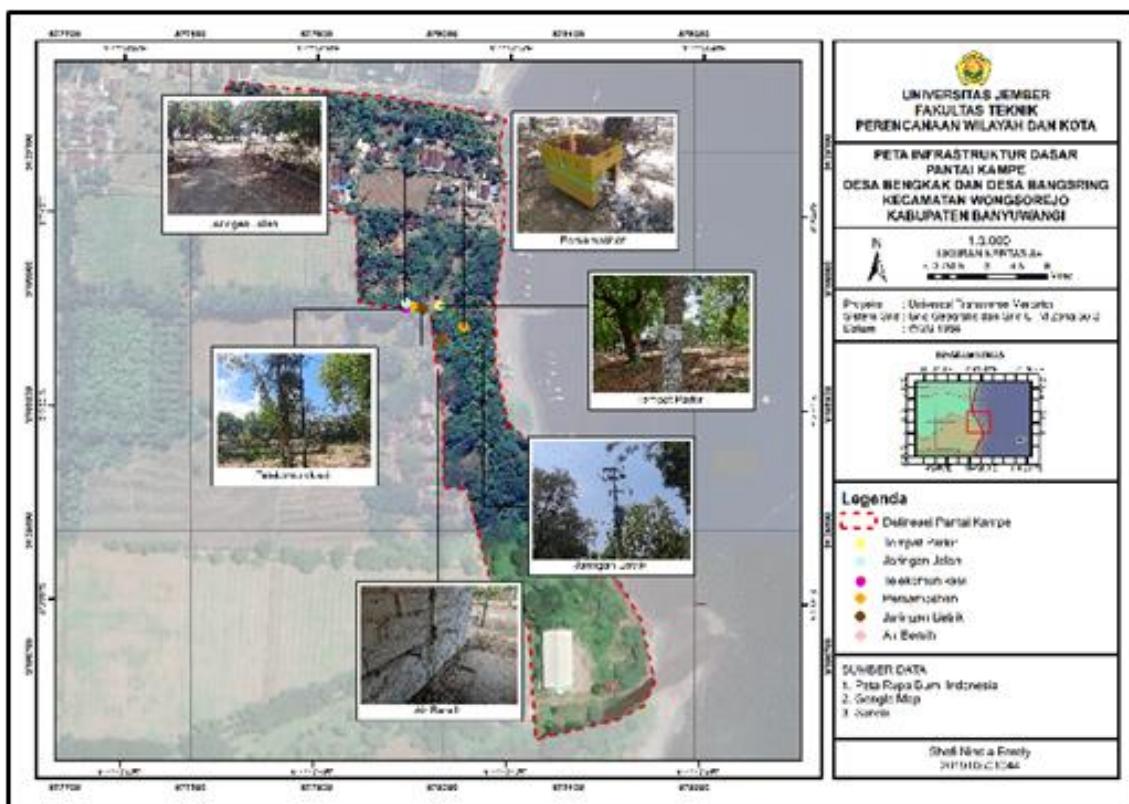
Gambar 4 Peta Infrastruktur Dasar Pariwisata

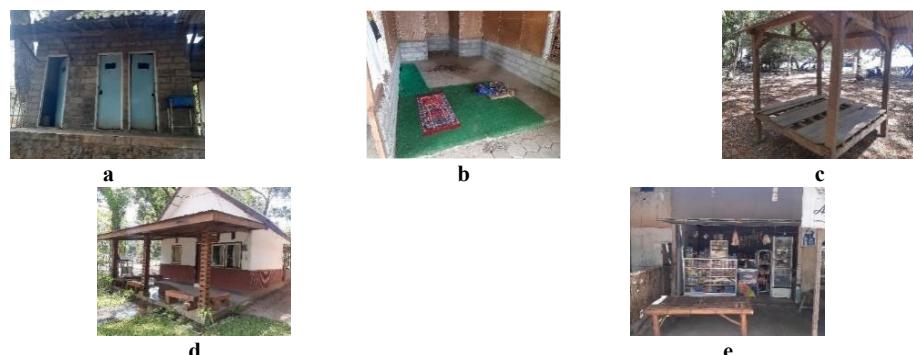
Toilet sangat diperlukan pada kawasan pariwisata karena dapat mempermudah pengunjung untuk buang air besar, buang air kecil ataupun bilas. Berdasarkan kondisi eksisting, Pantai Kampe memiliki kondisi toilet yang cukup bersih tetapi juga terdapat toilet dengan kondisi yang kurang baik karena kurang perawatan.

Mushola merupakan sarana yang diberikan untuk melakukan ibadah umat muslim. Namun, berdasarkan kondisi eksisting, mushola yang terdapat di Pantai Kampe memiliki kondisi yang kurang baik kurang terjaganya kebersihan di sekitar mushola sehingga mengurangi kenyamanan pengunjung untuk beribadah.

Pantai Kampe memiliki cukup banyak gazebo dengan kondisi kurang baik. Gazebo yang terdapat pada Pantai kampe sebagian telah mengalami kerusakan sehingga dapat membahayakan pengunjung.

Tempat penginapan merupakan fasilitas penunjang untuk kawasan pariwisata. Pantai Kampe memiliki tempat penginapan dengan fasilitas yang cukup lengkap dan dapat meningkatkan daya tarik pengunjung Pantai Kampe untuk sekedar bermalam.

Pantai Kampe hanya memiliki warung yang menjual beberapa minuman, makanan ringan, serta makanan berat. Warung tersebut dapat memenuhi kebutuhan pengunjung Pantai Kampe dan dapat menciptakan suasana yang nyaman.

Gambar 5 a) Toilet; b) Mushola; c) Gazebo; d) Tempat Penginapan; e) Warung

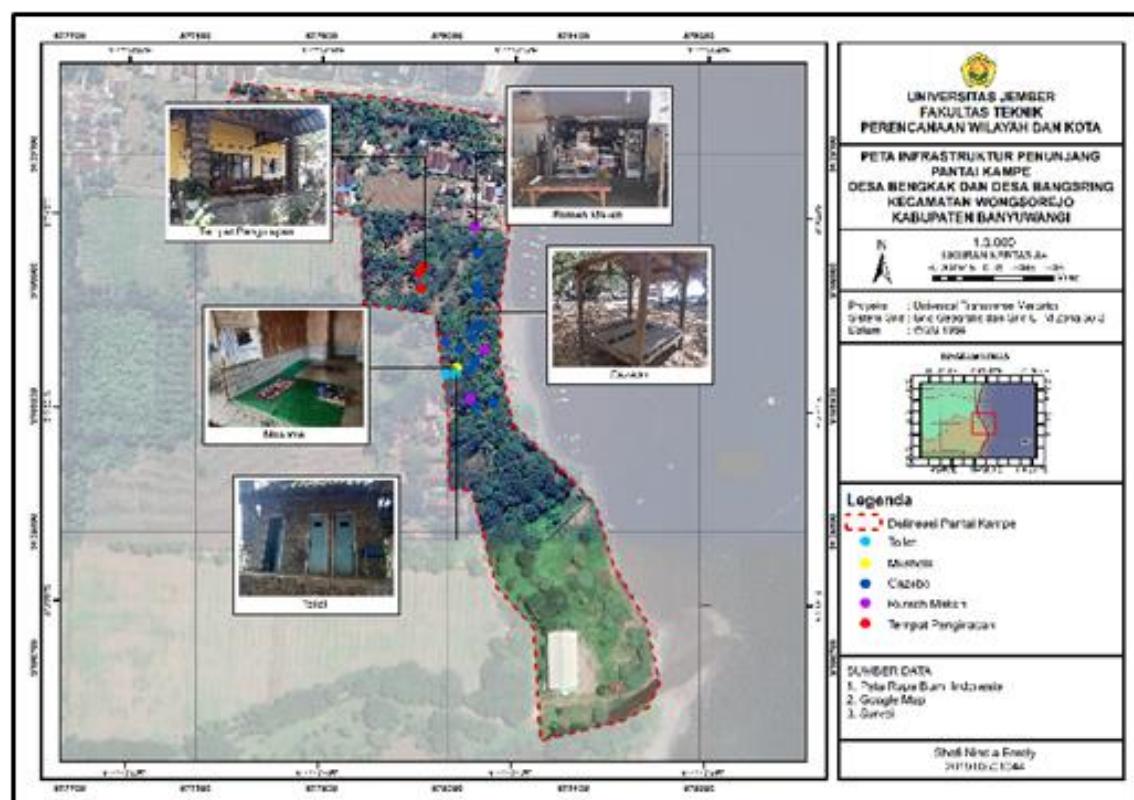
Gambar 6 Peta Infrastruktur Penunjang Pariwisata

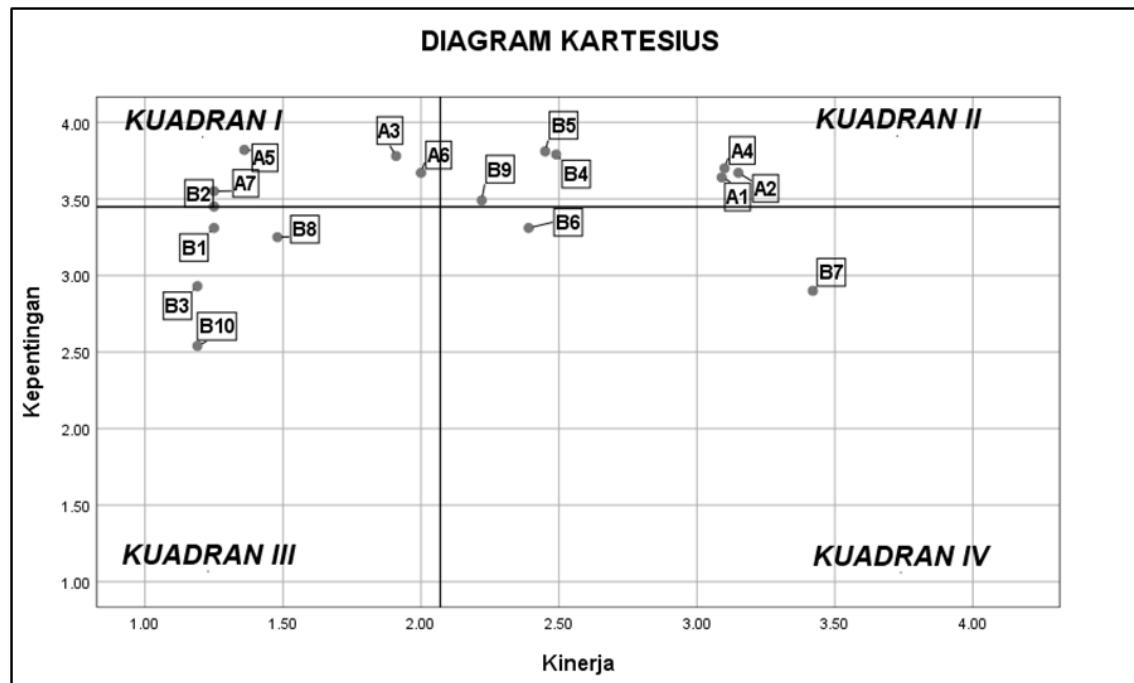
Gambar 7 Diagram kartesius

Berdasarkan tabel di atas, indikator yang termasuk dalam kuadran 1 (prioritas utama) yang menunjukkan indikator dianggap penting tetapi kinerja tidak sesuai dengan yang diharapkan yaitu persampahan, jaringan jalan, petunjuk/rambu jalan, tempat parkir, dan pos keamanan. Kuadran 2 (pertahankan prestasi) yang menunjukkan indikator dianggap penting dan kinerja yang diberikan telah sesuai sehingga perlu dipertahankan terdiri dari air bersih, jaringan listrik, telekomunikasi, toilet, mushola, dan rumah makan. Kuadran 3 (prioritas rendah) menunjukkan indikator dianggap lurang penting dan memiliki kinerja yang biasa saja terdiri dari pos informasi, pos kesehatan, fasilitas rekreasi, dan toko cinderamata dan pada kuadran 4 (berlebihan) menunjukkan indikator yang memiliki tingkat kepentingan rendah tetapi memiliki kinerja yang baik terdiri dari indikator gazebo dan tempat penginapan.

Kuadran	Kode	Indikator
Kuadran I	A3	Persampahan
	A5	Jaringan Jalan
	A6	Petunjuk/Rambu Jalan
	A7	Tempat Parkir
	B2	Pos Keamanan
Kuadran II	A1	Air Bersih
	A2	Jaringan Listrik
	A4	Telekomunikasi
	B4	Toilet
	B5	Mushola
Kuadran III	B9	Rumah Makan
	B1	Pos Informasi
	B3	Pos Kesehatan
	B8	Fasilitas Rekreasi
Kuadran IV	B10	Toko Cinderamata
	B6	Gazebo
	B7	Tempat Penginapan
