## Analisis Kerusakan Jalan Menggunakan Metode *Pavement Condition Index (PCI)* dan Alternatif Penanganannya pada Ruas Jalan Gragalan – Podorejo Kabupaten Tulungagung

Fitry Rahmawaty<sup>1\*</sup>, Wateno Oetomo<sup>2</sup> dan Laksono Djoko Nugroho<sup>3</sup>

<sup>1,2,3</sup>Magister Teknik Sipil, Fakultas Teknik, Universitas 17 Agustus 1945 Surabaya

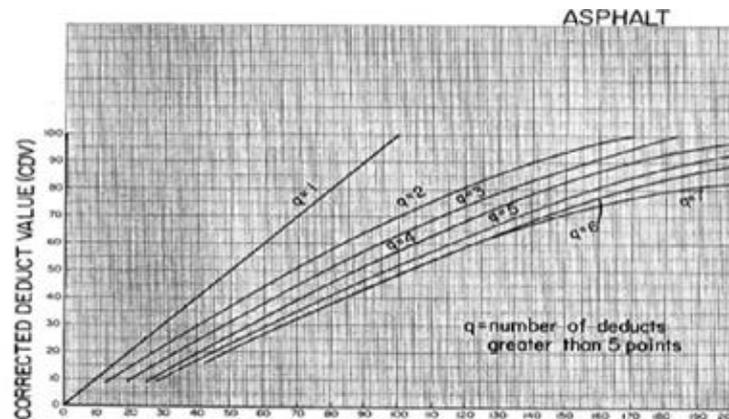
**Gambar 1** Corrected Deduct Value/CDV

Nilai pengurang terkoreksi atau CDV diperoleh dari kurva hubungan antara nilai pengurang total (TDV) dan nilai pengurang (DV) dengan memilih kurva yang sesuai. Jika nilai CDV yang diperoleh lebih kecil dari nilai pengurang tertinggi (*Highest Deduct Value, HDV*), maka CDV yang digunakan adalah nilai pengurang individual yang tertinggi. Nilai CDV

dapat ditentukan dari grafik hubungan seperti yang disajikan pada Gambar 1.

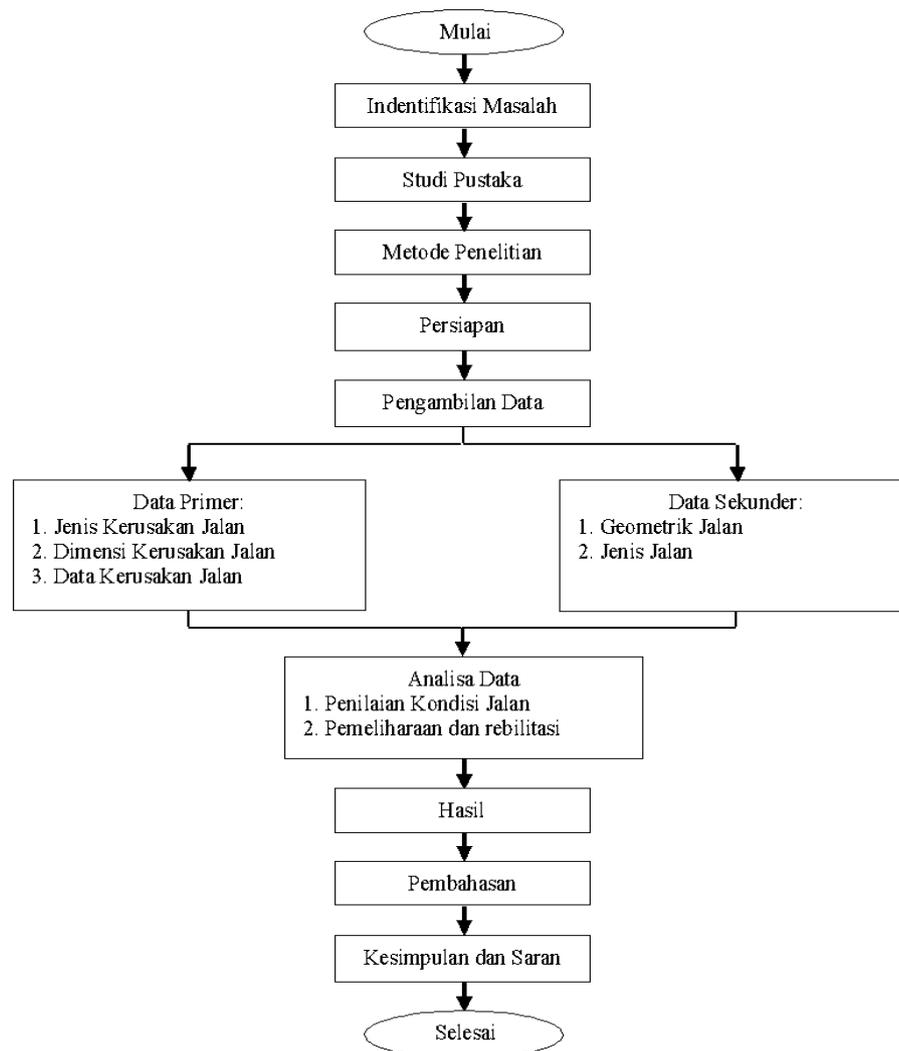
**Gambar 2** Bagan Alir

Berdasarkan studi pustaka yang sudah dibahas sebelumnya, maka tahap penelitian analisis kerusakan jalan pada perkerasan lentur pada Ruas jalan Gragalan – Podorejo, Propinsi Jawa Timur menggunakan metode Pavement Condition Index (PCI) dapat dijelaskan pada bagan alir yang ditunjukkan pada Gambar berikut:

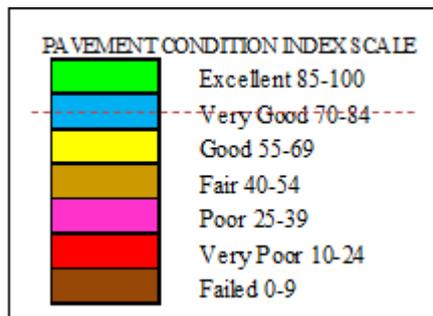
**Gambar 3** Kualifikasi Kualitas Perkerasan Menurut Nilai PCI

Dari data yang telah dihasilkan diatas jenis kerusakan yang terendah adalah Pada STA 1+300 - 1+400 dengan nilai 59 % dalam kategori Baik (*good*) dan Nilai tertinggi pada 1+100 - 1+200 adalah 92 % dalam kategori sempurna (*excellent*). Dari nilai PCI masing-masing penelitian dapat diketahui kualitas nilai keseluruhan rata-rata lapis perkerasan ruas Jalan Gragalan – Podorejo adalah 80,8 % berdasarkan klasifikasi yang ada yaitu sempurna (*excellent*), sangat baik (*very good*), baik (*good*), sedang (*fair*), jelek (*poor*) dan gagal (*failed*) kualitas ruas Jalan Gragalan- Podorejo berada pada level sangat baik (*very good*) seperti yang dapat dilihat pada Gambar 3.

Nilai indeks kondisi perkerasan (PCI) rata rata ruas Jalan Gragalan- Podorejo adalah 80,8 % yang termasuk dalam kategori Sangat Baik (*very good*). Jenis rata – rata persentase kerusakan pada ruas jalan Gragalan- Podorejo dapat dilihat pada tabel.
