## Analisis Kerusakan Jalan Beserta Penanganannya dengan Menggunakan Metode Bina Marga Pada Jalan Mastrip Surabaya

**Kata kunci:** Bina Marga, Kerusakan Jalan, Nilai Kondisi Jalan, Pemeliharaan

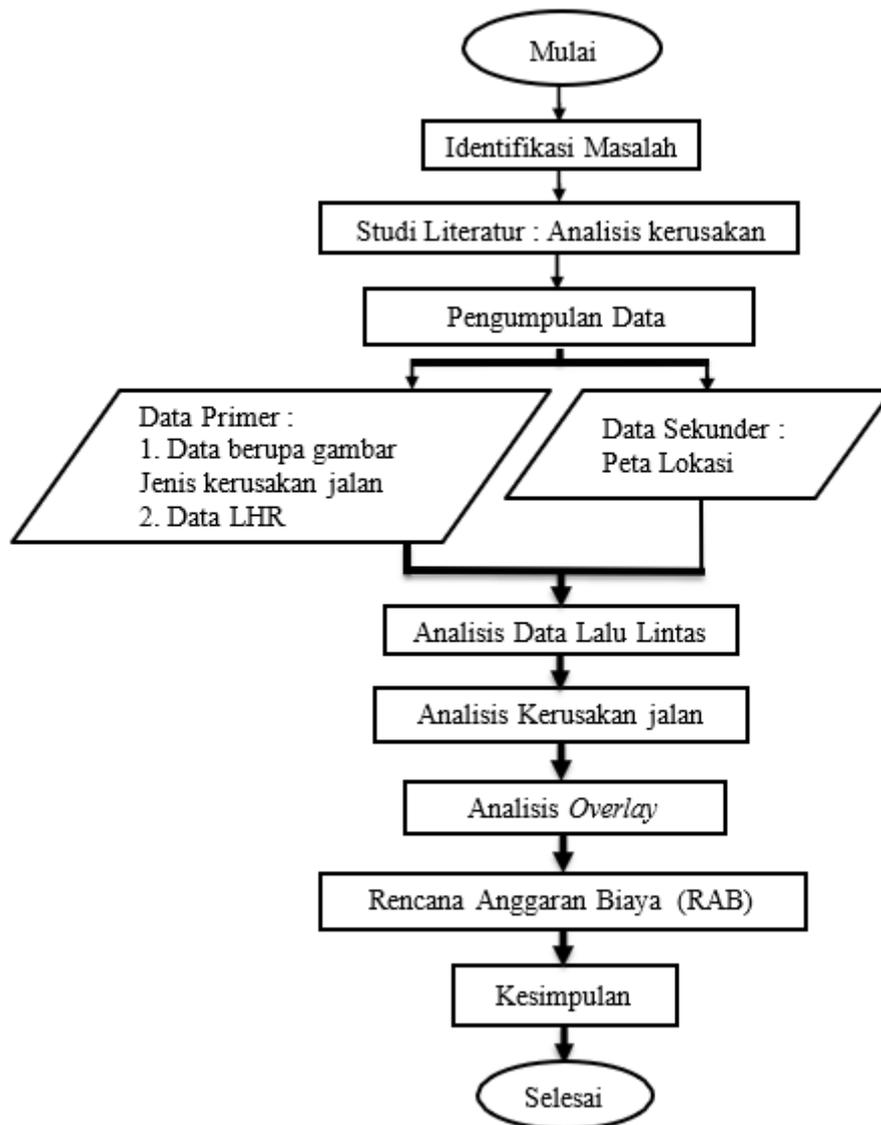
**Gambar 1** Diagram Alir Metodologi Penelitian

Tahapan yang dilakukan dalam studi ini meliputi tahapan identifikasi masalah, menganalisis kerusakan, pengumpulan data, menganalisis data, kesimpulan dan selesai. Metode yang digunakan dalam survey ini dengan Metode Bina Marga [8]. Data primer Jalan Mastrip Surabaya dengan melakukan pengamatan/survey secara langsung dilapangan seperti menghitung volume kendaraan yang melintas mulai dari golongan I sampai golongan VIII [9]. Data sekunder diperoleh dari beberapa instansi yaitu data peta ruas jalan [10]. Selanjutnya dilakukan analisis dari data yang dikumpulkan dengan menggunakan analisis Metode Bina Marga. Untuk diagram alir metodologi dari perencanaan ini dapat dilihat pada Gambar 1.
